## Skýrsla vallasstjóra 2015

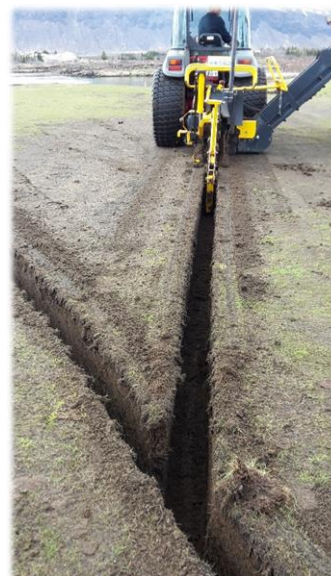
Ný flöt á 1. braut átti augljóslega erfitt með að losa sig við vatn sem safnaðist á fremri hluta flatar, bæði vegna mikils vatns á svæðinu og óæskilegrar uppbyggingar flatar inn í þessar aðstæður. Í vor var svo komið að flötin var alkalín að um helmings hluta og ljóst að golf yrðir ekki leikið á henni nema að til einhverra ráðstafana yrðir gripið. Grófum við þá nýja drenskurði inn í miðja flöt og annan framan við hana til að losa hana við vatn. Það tóks ágætlega og eftir yfirsáningar í júní var hægt að leika inn á hana um mitt sumar. Þá var ákveðið í sumarlok að ráðast í endurmótun á landslagi hægra megin við flötina og aðeins inn í hana með það fyrir augum að beina yfirborðsvatni og drenvatni frá flötinni. Sú aðgerð stendur yfir.

*Drenskurðir í 1. flöt*

Ég geri ráð fyrir að framkvæmdatími við 1. flöt klárast eftir að landmótun við flötina og uppfyllingu í tvær sandgryfjur næst henni sé lokið. Vonum við að hún geti þroskast við það umhverfi sem henni hefur þá verið skapað og gæði hennar fari batnandi. Nýr stígur verður lagður að flötinni og eldri stíg frá gamla flatarstæðnu lokað.
